PV Gutachten

Gutachten ZE15014-KAP September 2015

Zusammenfassung

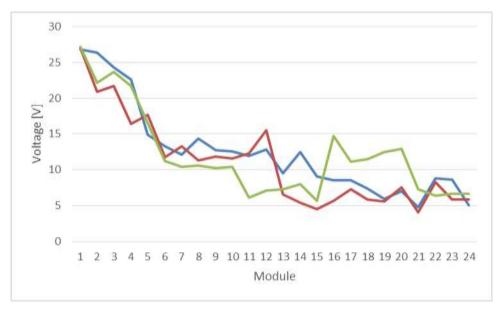
Abbildung 2 Modul-Leerlaufspannung von 3 Strings an einem Wechselrichter

Es wurde die Leerlaufspannung an allen Modulen gemessen. Diese ist bei allen Modulen zu gering (auch wenn man die hohe Temperatur und die Sonneneinstrahlung von deutlich weniger als 1000W/m² berücksichtigt). Die Module am Stringanfang (die ersten 5 bis 10 Module) sind im Durchschnitt weniger geschädigt als die Module am String-ende (siehe Abbildung 2).

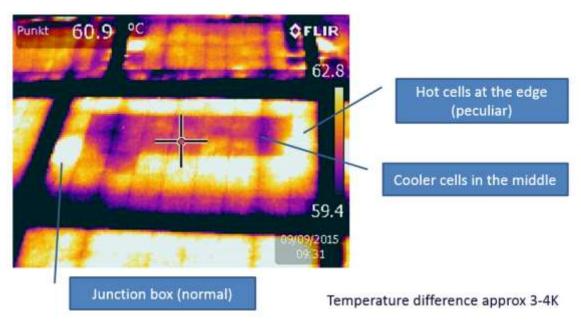
Abbildung 3 Modultemperatur

Die Module haben in etwa eine Temperatur von 60°C.

Viele Module zeigen heiße Zellen am Modulrand und weniger heiße Zellen in der Modulmitte. Der Unterschied der gemessenen Zelltemperaturen (gemessen von vorne durch das Glas) beträgt 3 bis 4 Kelvin.

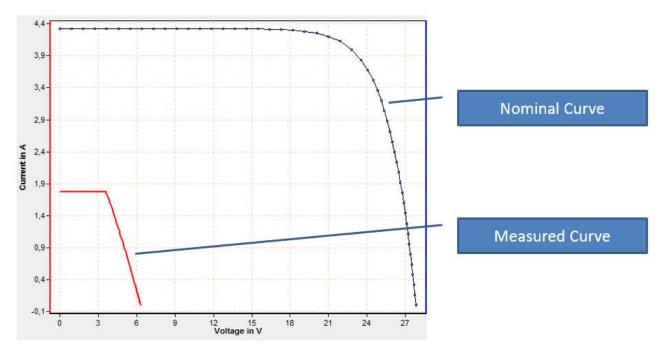
Abbildung 4 IU-Kennlinie

Die IU-Kennlinienmessung zeigt starke Abweichungen von der Nominalen Kurve (die auch unter Berücksichtigung der hohen Zelltemperatur und der Einstrahlung < 1000 W/m² nicht zu erklären sind). Sowohl die Spannungs- als auch die Stromwerte des Modules sind deutlich reduziert.
